## EVALUASI KONDISI PERKERASAN JALAN MENGGUNAKAN METODE *PAVEMENT CONDITION INDEX (PCI)* PADA PERKERASAN KAKU (Studi Kasus : Jalan Modern Poros SP 1 – Sebulu)

Naza Nurul Fadilla<sup>1)</sup>, Masayu Widiastuti<sup>2)</sup>, Tiopan H. M. Gultom<sup>3)</sup>

<sup>1</sup>Mahasiswa Program Studi Teknik Sipil, Fakultas Teknik, Universitas Mulawarman, Jl.Sambaliung No.9  
Kampus Gunung Kelua, Samarinda

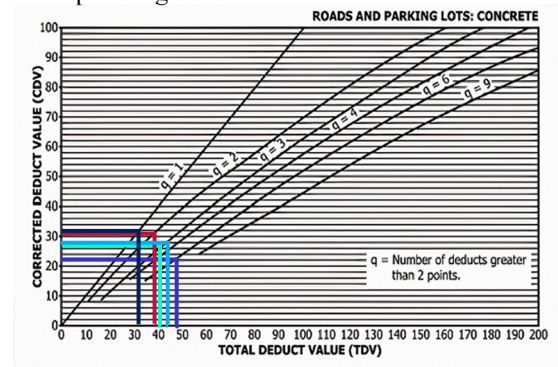
Gambar 4. 2 Grafik *Corrected Deduct Value* Segmen 1

Berdasarkan gambar diatas, didapat nilai maksimum CDV pada segmen 1 adalah 32.

Setelah dilakukan analisa, nilai PCI pada segmen 1 STA 0+000 – 0+100 adalah 68. Berdasarkan klasifikasi rating PCI yang terdapat pada Tabel 2.18, kondisi jalan pada segmen 1 termasuk dalam kondisi fair.

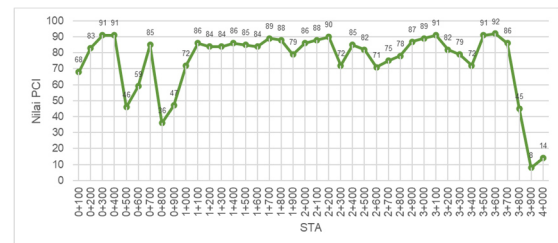
Gambar 4. 3 Grafik nilai PCI setiap segmen STA 0+000 – 4+000

Dengan tahapan yang sama, kerusakan yang terjadi setiap segmennya dilakukan analisis untuk mencari nilai PCI pada setiap segmen dari STA 0+000 – 4+000 dan diperoleh rekapitulasi sebagai berikut.

Rating kondisi perkerasan pada jalan Modern Sebulu – SP didominasi oleh rating satisfactory

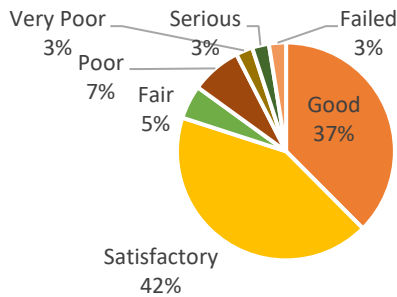
**Gambar 4.4** Diagram rating kondisi perkerasan jalan Modern Sebulu – SP

(memuaskan) dengan presentase kerusakan yang didapat ditunjukkan pada diagram berikut.

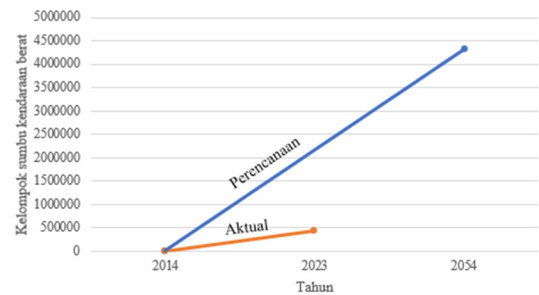
**Gambar 4. 5 Grafik perbandingan kumulatif sumbu kendaraan berat aktual dan rencana**

Berdasarkan Gambar 4.5 diatas, dapat dilihat bahwa kumulatif sumbu kendaraan berat aktual masih lebih kecil dibandingkan dengan rencana. Untuk selisih dari kumulatif sumbu kendaraan berat rencana dan aktual ditunjukkan sebagai berikut.

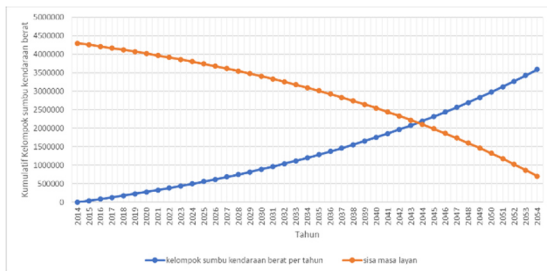
**Gambar 4.6 Grafik kelompok sumbu kendaraan berat dan sisa masa layan**

Dapat dilihat bahwa kumulatif kelompok sumbu kendaraan setiap tahunnya akan meningkat dan seiring hal tersebut maka sisa masa layanan perkerasan akan menurun. Dapat diketahui juga bahwa berdasarkan proyeksi masa layanan perkerasan sampai akhir umur rencananya masih dapat melayani kelompok sumbu kendaraan berat.
