## Persepsi Pengguna Jalan Terhadap Fasilitas Pejalan Kaki Pada Kawasan Citra Niaga Kota Samarinda

**Phasya Duwi Fhadilah<sup>1)</sup>, Dwi Nur Hardianti<sup>1)</sup>, Milannisa Afifah<sup>1)</sup>, Chalsi Mala Sari<sup>1)\*</sup>,  
Dharwati P.Sari<sup>1)</sup>,**

<sup>1)</sup>Fakultas Teknik/Teknik Sipil, Universitas Mulawarman  
E-mail: [chalsimalasari@ft.unmul.ac.id](mailto:chalsimalasari@ft.unmul.ac.id)

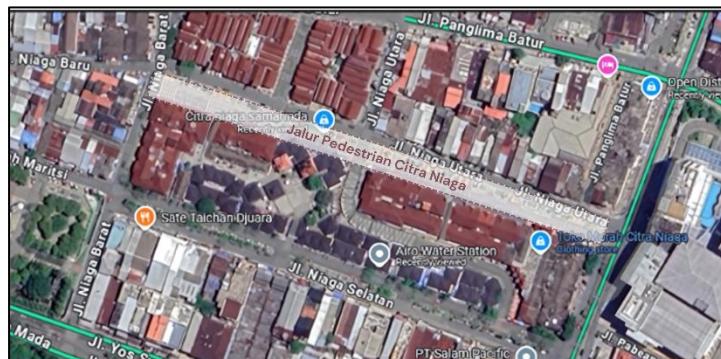
Lokasi Penelitian ini dilakukan di kawasan jalur pedestrian Citra Niaga, Jl.Niaga Utara Samarinda, Kalimantan Timur. Secara umum kondisi jalur pedestrian Citra Niaga dijelaskan adalah : Jalur pedestrian pada Jalan Niaga Utara membentang dari ujung ke ujung ruas Jalan Niaga Utara, tepat di sebelah Barat Mall City

Centrum Samarinda, dengan lebar jalur pedestrian 5 meter. Rute pejalan kaki di sepanjang Koridor Jalan niaga Utara memiliki panjang sekitar 300 meter.

Gambar 1 Penelitian, Kawasan Citra Niaga, Jl. Niaga Utara Samarinda

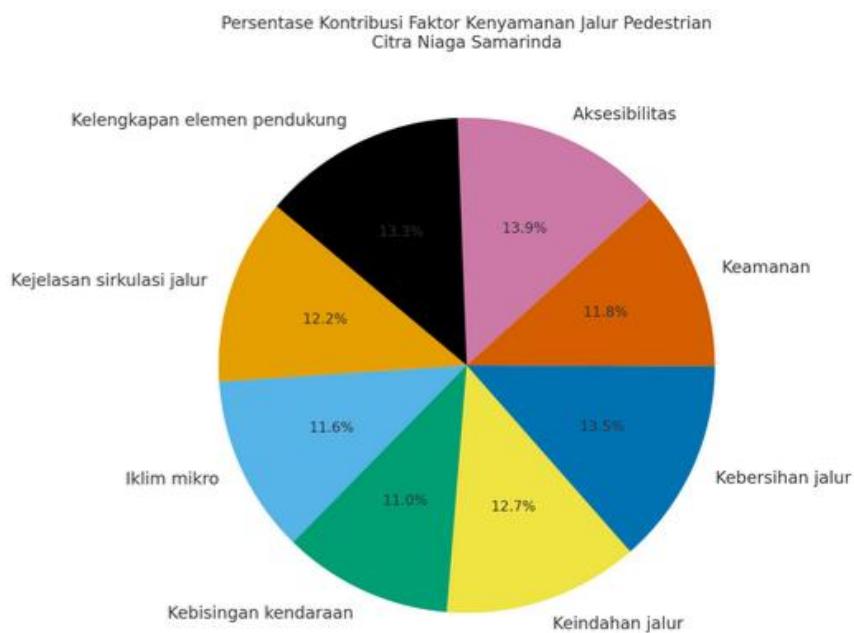
**Gambar 3** Persentase Kontribusi Faktor kenyamanan Jalur pedestrian Citra Niaga Samarinda

Dari hasil kuesioner terhadap 100 responden dengan 8 indikator pertanyaan, diperoleh total skor 2.970 dari maksimal 4.000 atau 74,25%. Berdasarkan klasifikasi, nilai tersebut berada pada kategori Nyaman.

- Aksesibilitas (370) menjadi skor tertinggi, menandakan jalur pedestrian relatif mudah diakses meski masih ada hambatan minor.
- Kebersihan (360) dan kelengkapan elemen pendukung (355) juga dinilai baik, menunjukkan fasilitas dasar relatif tersedia dan bermanfaat.

- Keindahan jalur (340) serta kejelasan sirkulasi (325) mendapat skor menengah. Hal ini menunjukkan adanya variasi persepsi: sebagian jalur sudah tertata, namun di sisi lain masih terganggu oleh pedagang dan parkir liar.
- Keamanan (315) mendapat perhatian khusus karena sebagian responden merasa kurang aman, terutama saat malam hari.

Iklim mikro (310) dan kebisingan kendaraan (295) adalah skor terendah. Hal ini dipengaruhi oleh kurangnya pohon peneduh dan tingginya polusi serta kebisingan akibat lalu lintas di kawasan perdagangan.
