## **Penggunaan Analisis Balik Pada lereng yang sudah mengalami Kelongsoran Dengan bantuan program Plaxis 2D Studi Kasus Ruas Jalan Nasional Tanjung Selor – Malinau STA 88+140**

**Ruminsar Simbolon<sup>1)</sup>, Heri Sutanto<sup>2)</sup>**

<sup>(1,2)</sup> Pengajar Program Studi Teknik Sipil, Fakultas Teknik, Universitas Mulawarman, Jl.Sambaliung No.9  
Kampus Gunung Kelua, Samarinda

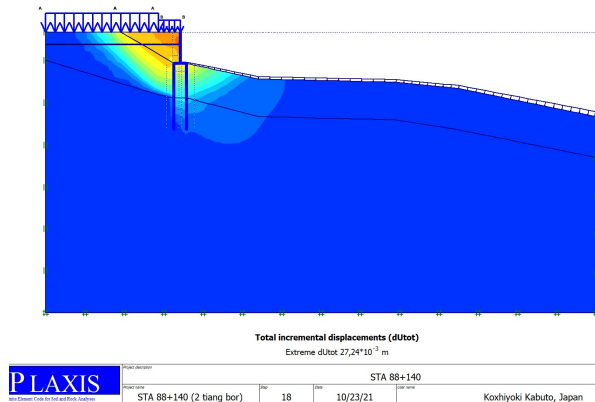
**Gambar 5.7** Bidang Gelincir DPT dengan Geotextile

Memperhatikan data penyelidikan tanah yang menunjukkan lapisan clay shale di kedalaman 8 meter, maka usaha untuk meningkatkan nilai factor keamanan lereng tidak dilakukan dengan menambah panjang tiang, namun dengan memasang geotextile dengan jarak tiap lapisan 50 cm.

Dari hasil analisa menggunakan bantuan program Plaxis, diperoleh nilai faktor keamanan sebesar SF=1,53, sehingga konstruksi penahan longsor yang dipergunakan pada Jalan Nasional ruas Tanjung Selor- Malinau pada STA 88+140 adalah menggunakan struktur DPT kantilever dengan pondasi bored pile, dikombinasi dengan Geotextile.
