## **EVALUASI STRUKTUR GEDUNG KPKNL BONTANG DAN METODE PERBAIKANNYA**

**Yudi Pranoto<sup>1</sup>**

Jurusan Teknik Sipil, Politeknik Negeri Samarinda, Kampus Gunung Lipan  
Jalan Ciptomangunkusumo, Samarinda 75131, Telp: 0541-260588, Fax: 0541-260355  
e-mail: yudipranoto@polnes.ac.id

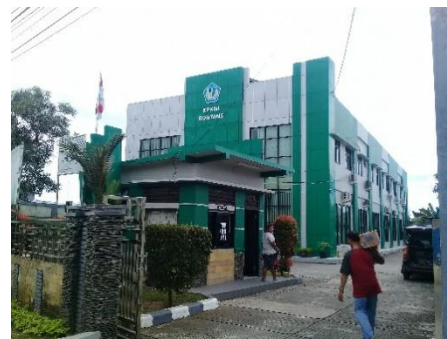
Gambar 1. (a) Lokasi Gedung KPKNL Bontang; (b) Tampak Bangunan KPKNL Bontang
