# **Analisis Probabilitas Kelongsoran Lereng *Highwall* PT. Indexim Coalindo Provinsi Kalimantan Timur** **(Analysis Probability Of Failure At *Highwall* PT. Indexim Coalindo East Kalimantan Province)**

**Felina Febrianty Jitschel Mistika Wanti<sup>1</sup>, Frengky Banunaek<sup>2</sup>, Woro Sundari<sup>3</sup>**  
*Teknik Pertambangan, Universitas Nusa Cendana<sup>1,2,3</sup>*  
[felinawanti@gmail.com](mailto:felinawanti@gmail.com)

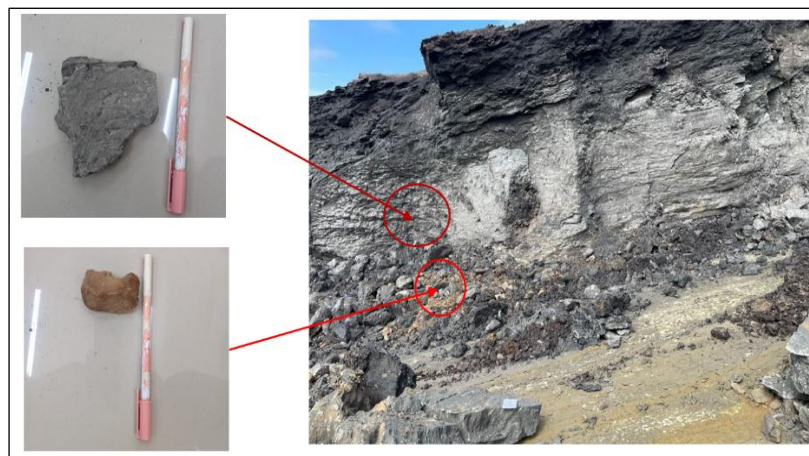
**Gambar 4.** Kondisi Geologi Lokasi Penelitian (Olahan Penulis, 2025)

Kondisi permukaan pada lokasi penelitian ini adalah memiliki permukaan mulus dengan pelapukan sedang dan teralterasi, dan juga memiliki kondisi geologi yang kompleks dengan lipatan dan blok-blok yang terbentuk sebagai akibat adanya bidang *discontinuity* yang saling berpotongan. Sehingga berdasarkan kondisi tersebut, maka nilai GSI yang digunakan untuk material *overburden* adalah **40**. Sedangkan nilai GSI batubara yang digunakan sesuai dengan ketentuan perusahaan pada lokasi penelitian yaitu **50**.
